# 服务器内存条安装方式对性能的影响

——以 Dell R730XD 为例

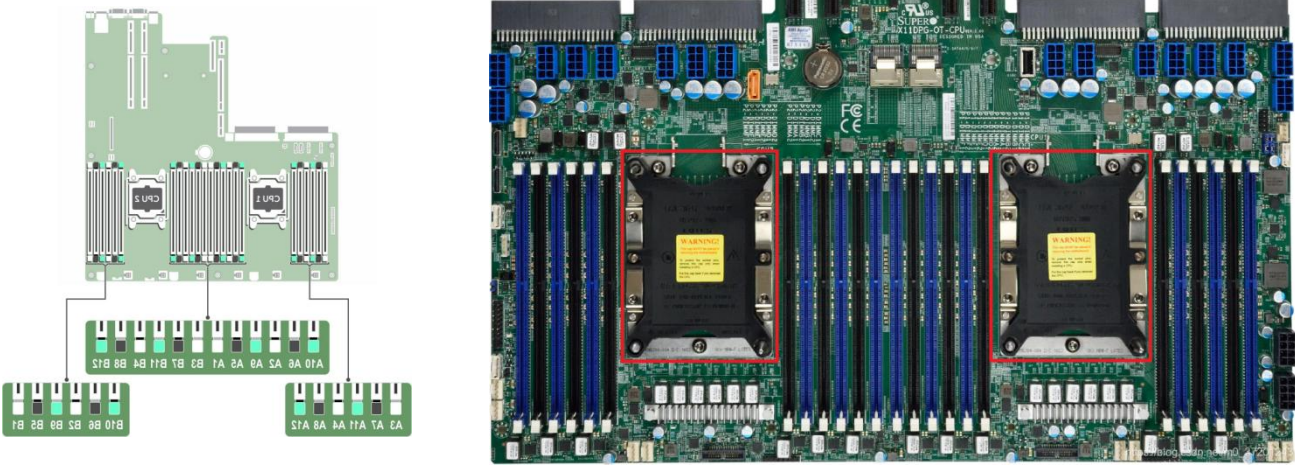
先说结论：服务器内存条插法需要严格遵守安装顺序，即 **CPU 最远侧对称依次向内安装**。

针对双 CPU（两颗 CPU 都安装，A+B 两组插槽），必须 A、B 两边完全镜像，A 插哪些，B 就插哪些。

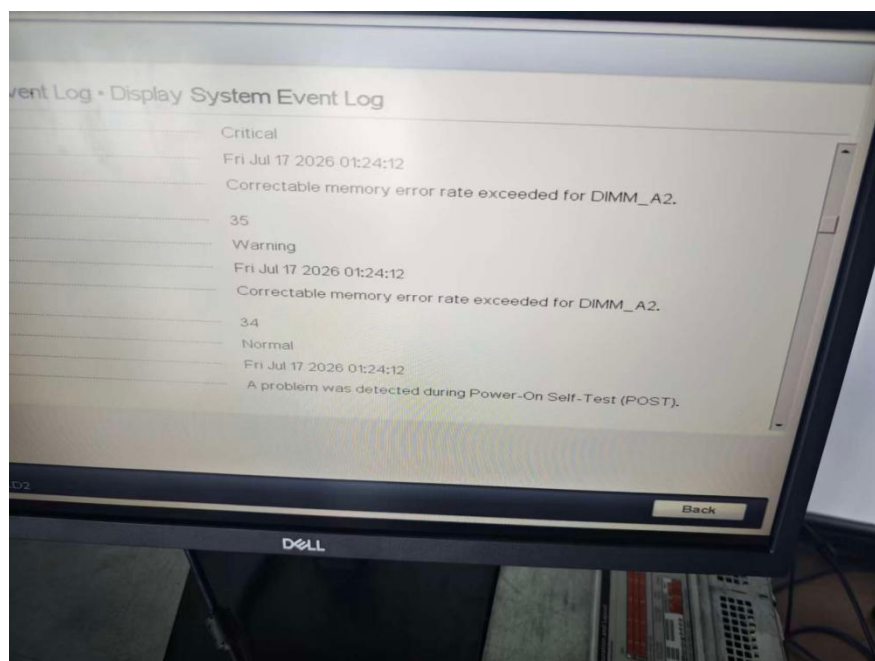
这就是带外日志产生内存错误及 BIOS 开机检错的重要原因

**“Memory Configuration Mismatch”**（内存配置不匹配）

**“Memory Size Decreased”**（内存容量减少）

**“Invalid Memory Population”**（无效内存填充）

**“DIMM Slot X Disabled”**（某插槽被禁用）

可以得出结论：针对单处理器的戴尔 R740XD 服务器，安装顺序为离 CPU 最远的 A1、A3 和 B1、B3 插槽开始，再依次向内安装 A2、A4 和 B2、B4，符合由远及内的顺序规则；针对双处理器配置的戴尔服务器，通用的安装顺序为 A1-A3-B1-B3-A2-A4-B2-B4，每个 CPU 都遵循从离自身最远的插槽开始，依次向内对称安装的规则，即便是不同 CPU 之间也遵循对称匹配的安装要求。

**商务采购：**规定采购的服务器内存安装方式遵循**最远对称安装**。

**机房运维：**出现 ECC 内存检测不到灯插槽错误，可对服务器进行断电开盖操作，**重新更改内存安装槽位**，再进行开机自检尝试。
